Influence de la qualité du sol sur la stabilité des bâtiments à Abidjan

Influence of soil quality on building stability in Abidjan

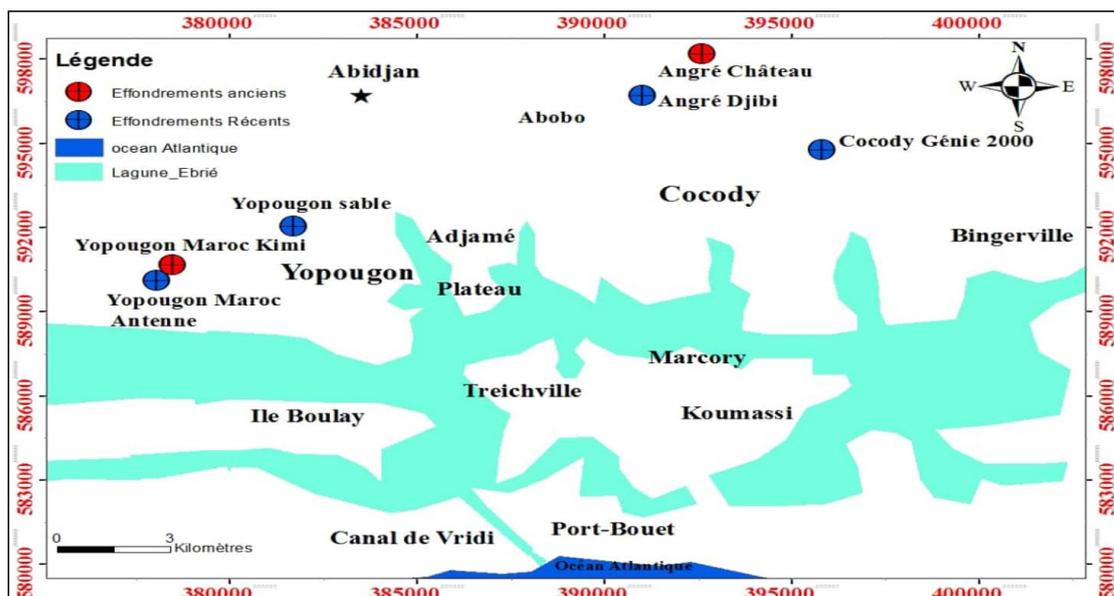
Figure 2 : Localisation des bâtiments effondrés à Abidjan

La **Figure 2** montre la localisation des bâtiments effondrés à Abidjan et il est visible que seule la zone nord est véritablement touchée par le phénomène d'effondrement de bâtiment. Les communes à forte densité de nouvelles constructions comme Cocody et Yopougon sont les plus touchés par ce désastre.

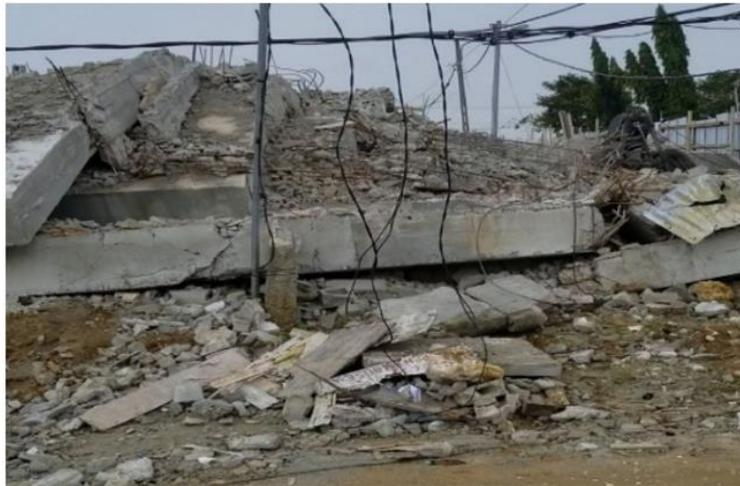
Figure 3 : Bâtiment R+5 effondré à Cocody-Angré Djibi

La **Figure 3** présente l'effondrement total d'un bâtiment R+5 en construction à Cocody Angré Djibi. La cause éventuelle de cet accident dans cette zone pourrait être expliquée par le fait que le sol était en pente et assez nivelé avec des traces de passage d'eau. Les eaux de ruissellement peuvent creuser au niveau des fondations, déstabiliser l'ouvrage et provoquer son effondrement.

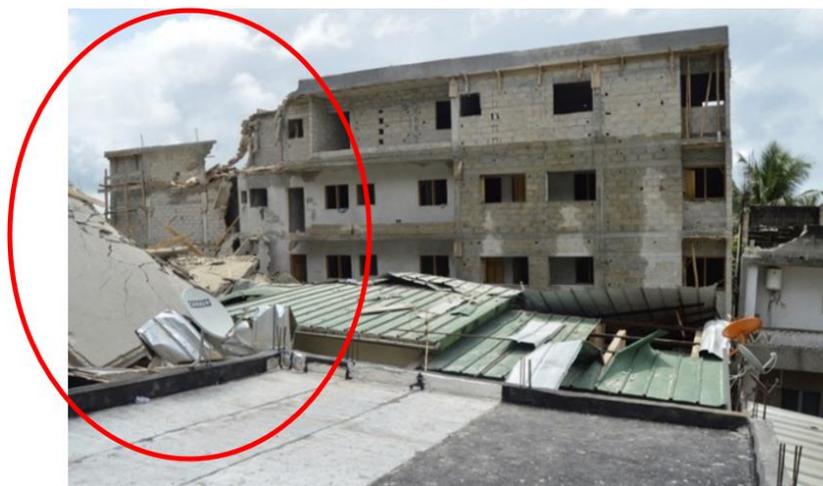
Figure 4 : Bâtiment R+3 effondré à Yopougon-Maroc

Comme le montre la **Figure 4**, une partie d'un immeuble (R+3 vu la hauteur) en construction s'est effondrée sur des appartements situés à proximité, au quartier Maroc-Antenne. À l'origine le bâtiment effondré était une maison basse et sans étude préalable. Le propriétaire a demandé au constructeur d'ajouter deux (2) niveaux (R+2) puis un troisième (3) niveau. Ainsi, lors de l'élévation du troisième niveau, un des poteaux soutenant le bâtiment s'est enfoncé dans le sol, puis s'en est suivi l'effondrement du bâtiment.

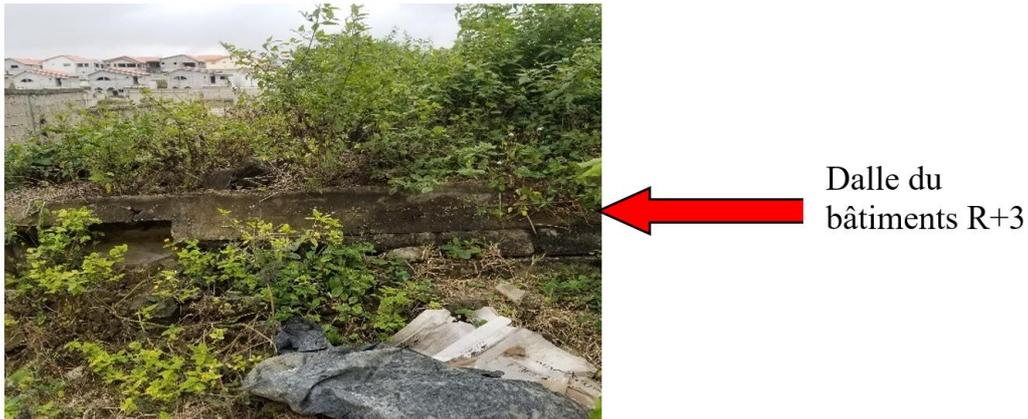
Figure 5 : Bâtiment R+3 effondré à Cocody Angré Château

Il est observé sur la **Figure 5** un bâtiment R+3 effondré. À la suite d'une expertise in situ, il ressort que la fondation était ancrée dans le sol à 80 cm. Ainsi, lors d'un prélèvement à la tarière, il a été constaté que la couche de terre arable avait une épaisseur de 71 cm. Ce qui révèle que la fondation était ancrée dans le sol organique très perméable et compressible, ce qui a sans doute occasionné l'effondrement brutal et total du bâtiment.

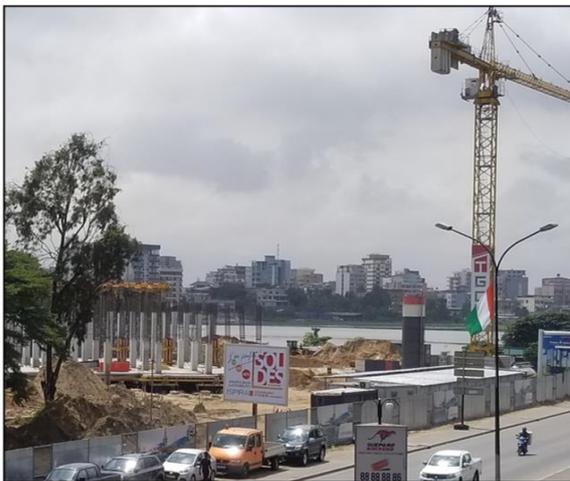
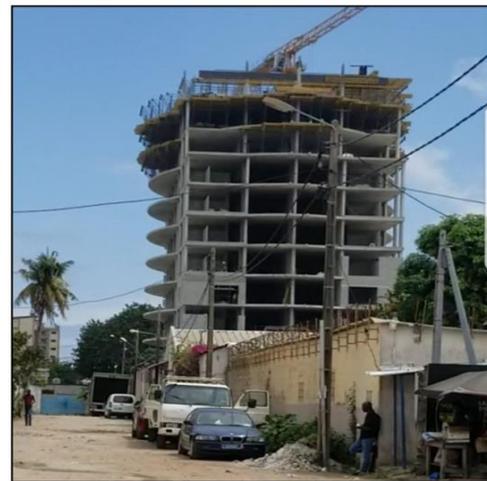
Dans cette zone, le phénomène d'effondrement des bâtiments n'a pas été observé. Comme le montrent les **Figures 6 et 7**, ce sont plutôt des bâtiments de grande hauteur qui sont en cours de construction, surtout dans les communes de Marcory et Treichville.

Figure 6 : Mosquée Mohamed VI en construction à Treichville

Figure 7 : Immeuble R+10 à Marcory Zone 4 C

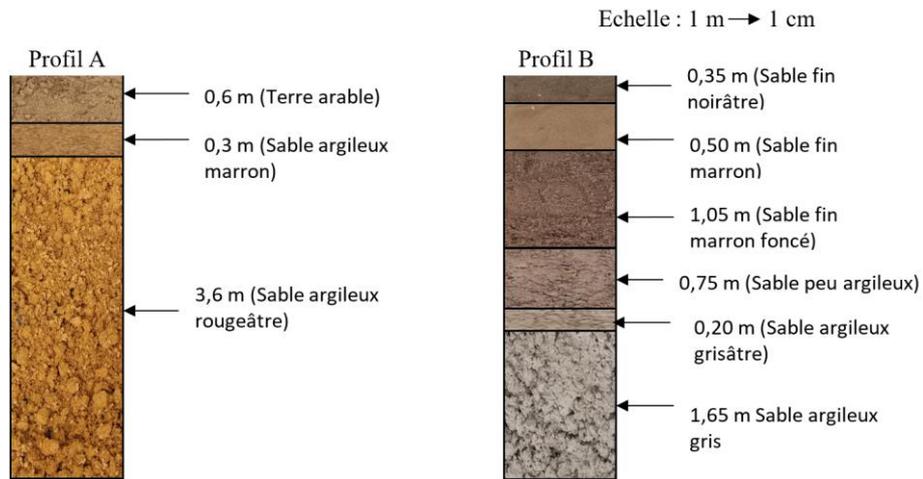
Figure 13 : Profils de sol rencontrés à Abidjan nord (profil A) et Abidjan sud (profil B)

La Figure 13 présente les profils de sol rencontrés à Abidjan nord (Profil A) et Abidjan sud (Profil B), qui sont constitués d'une succession de couches de sol de différentes natures grâce à la couleur et à la composition.

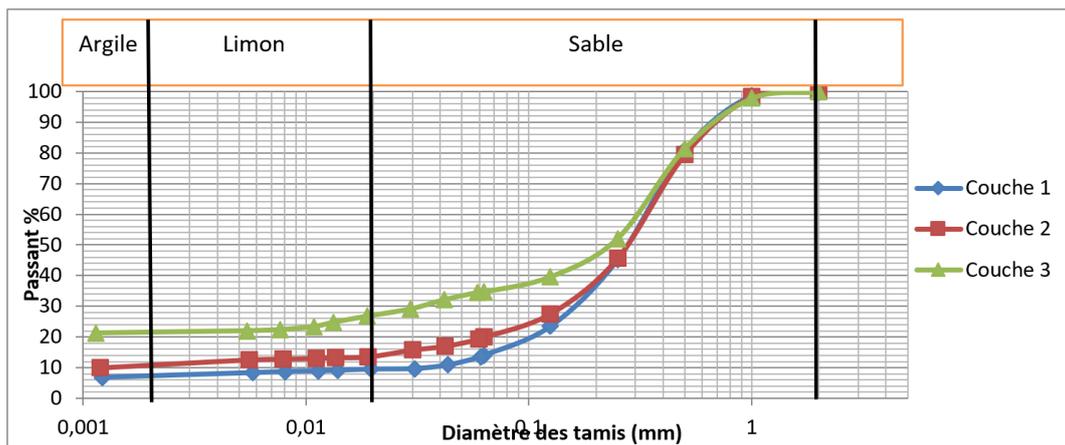
Figure 14 : Courbe granulométrique Abidjan nord

Les normes françaises [17, 18] ont permis d'effectuer les essais granulométriques et les **Figures 14** et **15** résument les résultats de cette analyse du profil d'Abidjan nord et sud.

À travers les courbes de la **Figure 14** et **15**, il en ressort les pourcentages des grains des différentes couches donnés dans le **Tableau 1**.

Ces analyses granulométriques donnent la proportion des constituants des couches en fonction de leur taille. De façon générale, pour les deux profils, la taille des particules diminue avec la profondeur. À partir des courbes granulométriques, les coefficients d'uniformité (Cu) et de courbure (Cc) sont déterminés. Les coefficients d'uniformité (Cu) et les coefficients de courbure (Cc) permettent d'apprécier la densité des couches en fonction de leurs répartitions granulométriques. Ces valeurs sont consignées dans le **Tableau 2**.

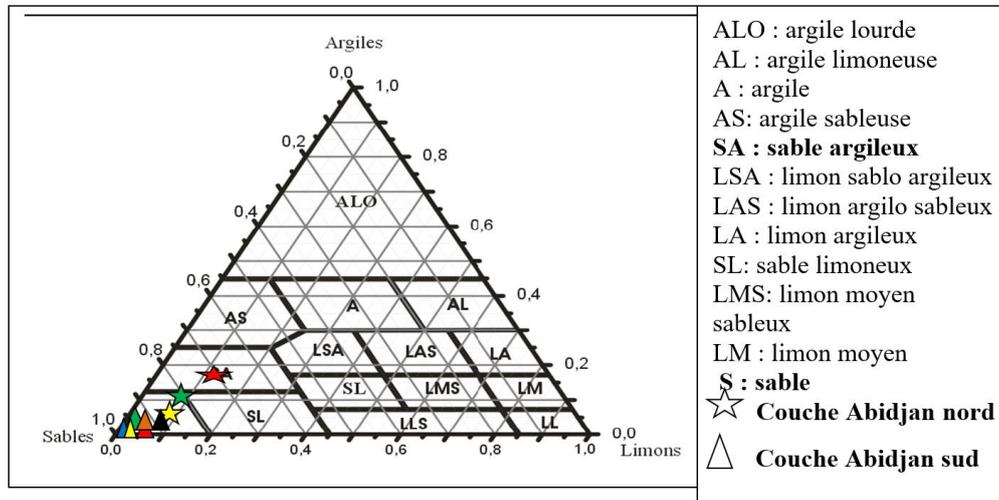
Figure 16 : Triangle textural[23]

Comme le montre la **Figure 16**, l'analyse granulométrique de ces deux profils a permis d'avoir le pourcentage des grains dans les couches constitutives, ce qui a servi à la classification texturale des sols dans le diagramme triangulaire textural de [23].

Les couches constitutives des deux profils ont une texture sableuse à sable argileux. En effet, l'on remarque que la quantité de fine croît avec la profondeur pour ces deux profils. La couche 3 a plus de fine que les deux autres couches du profil d'Abidjan nord. Les couches du profil d'Abidjan sud ont toutes une texture sableuse. Ce caractère argileux des couches du profil d'Abidjan nord peut affecter les fondations du bâtiment, car les sols argileux ont tendance à gonfler en saison pluvieuse et se rétractent en saison de sécheresse. Ce phénomène de gonflement et de retrait peut déstabiliser les fondations et entraîner la chute du bâtiment.
