## **Évaluation de la charge polluante des effluents urbains du bassin versant du Gourou : Impact sur les ouvrages de drainage, Abidjan, Côte d'Ivoire**

Cette étude a pour objectif d'évaluer la charge polluante des effluents urbains du bassin du Gourou et leur impact sur les ouvrages de drainage dudit bassin. Une analyse de ces effluents au laboratoire a permis de caractériser les paramètres physico-chimiques, chimiques et organiques qui ont été comparés aux normes ivoiriennes et celles de l'OMS. Les débits moyens journaliers d'eaux usées déversés dans la baie de Cocody sans aucun traitement adéquat sont estimés à 27,72 m<sup>3</sup>/h. Ces débits sont sous-estimés puisque qu'une quantité importante de ces eaux usées transite par les ouvrages de drainage du bassin versant du Gourou. Le pH des eaux usées est compris entre 6 et 7,4. En ce qui concerne les paramètres microbiologiques, les valeurs moyennes respectives en E. Coli, coliformes fécaux, coliformes totaux, et streptocoques fécaux sont respectivement de 0,33 UFC/100 mL, 3,11 UFC/100 mL, 1,22 UFC/100 mL et 14 UFC/100 mL. Les eaux sont également chargées en métaux lourds à l'exception de l'As avec des concentrations inférieure

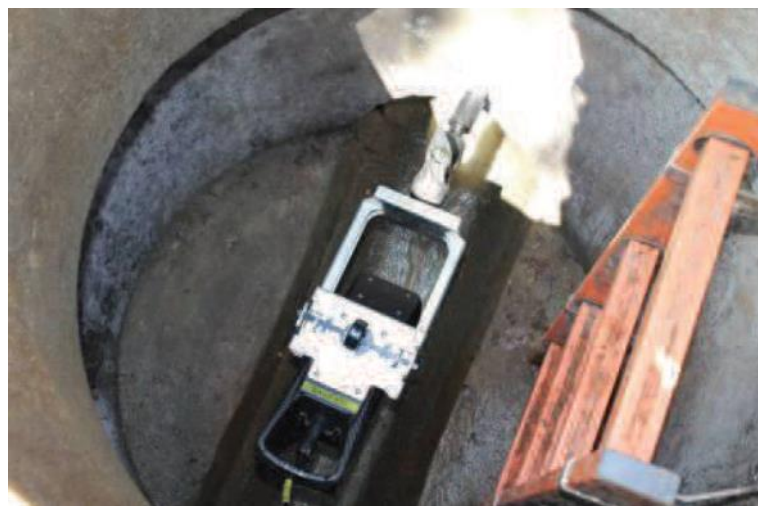
**Photo 1 : Débitmètre dans un regard à l'exutoire**

Les échantillons d'eau sont prélevés en surface et en profondeur aussi bien dans les ouvrages de drainage qu'en lagune pour tous les sites avec des bouteilles en verre gainé polyéthylène d'un (01) litre pour les analyses microbiologiques. Les dix (10) échantillons ont été ensuite transportés au laboratoire pour analyse dans une glacière contenant des accumulateurs de froid à une température de 4 °C. Un espace d'environ 5 % du volume de chaque bouteille a été laissé libre pour permettre les échanges gazeux des microorganismes. Les débits d'eaux usées ont été estimés à l'aide d'un débitmètre de type RAVEN-EYE qui mesure la hauteur et la vitesse de l'eau dans le regard sans contact par l'émission d'une onde radar. Les mesures ont été effectuées sur la station de dessablage et dégrillage Reoul située au Carrefour de l'Indénié. Les coordonnées de la station sont : X = 387138,01 m, Y = 590453,47 m, et Z = 14 m (**Photo 1**).

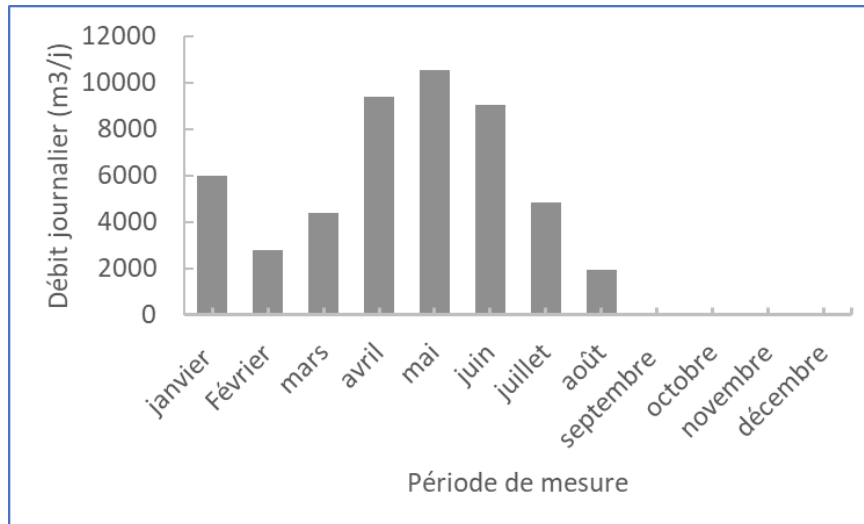
La **Figure 2** présente les quantités d'eaux usées mensuelles arrivant à la station Reboul, au Carrefour de l'Indenié du mois de janvier à décembre au cours de l'année 2015. Les débits moyens journalier et annuel enregistrés à l'exutoire du bassin versant à la station Reboul sont respectivement de 6552 m<sup>3</sup>/j et de 6 120 m<sup>3</sup>/j pour un débit maximal journalier d'eaux usées de 67 848 m<sup>3</sup>/j.

Figure 2 : Variation des débits mensuels d'eaux usées à la station Reboul en 2015

Les débits moyens journaliers et mensuels d'eaux usées respectifs de 273,72 m<sup>3</sup>/h et 255,78 m<sup>3</sup>/h enregistrés à l'exutoire du bassin du versant du Gourou. Ces quantités d'eaux usées mesurées sont importantes et transitent dans les ouvrages hydrauliques (canaux, barrages, bassins de rétention) pour être rejetées ensuite dans la lagune Ebrié. La mauvaise gestion de ces eaux usées dans le milieu récepteur est un problème sous-régional. Ainsi, la majorité des industries Douala (Cameroun) déversent leurs effluents dans le milieu naturel sans traitement préalable [5]. Quant à la nature des effluents rejetés, l'analyse des dix (10) échantillons obtenus montre que les concentrations des paramètres varient au fur et à mesure qu'on s'approche du Carrefour de l'Indenié, exutoire du bassin versant. Les apports en pollution au niveau des ouvrages sont donc multiples. Aussi, le gradient de potentiel génotoxique des eaux usées en différents points du réseau de collecte est décroissant de l'amont à l'aval du réseau [6]. Cependant, grâce aux nombreux travaux de réhabilitation et de construction d'ouvrages de drainage dans le bassin versant, on note une amélioration de la maîtrise des flux polluants, en particulier ceux qui concernent les apports de matière organique, de nutriments (azote et phosphore) et de contaminants bactériologiques [7].

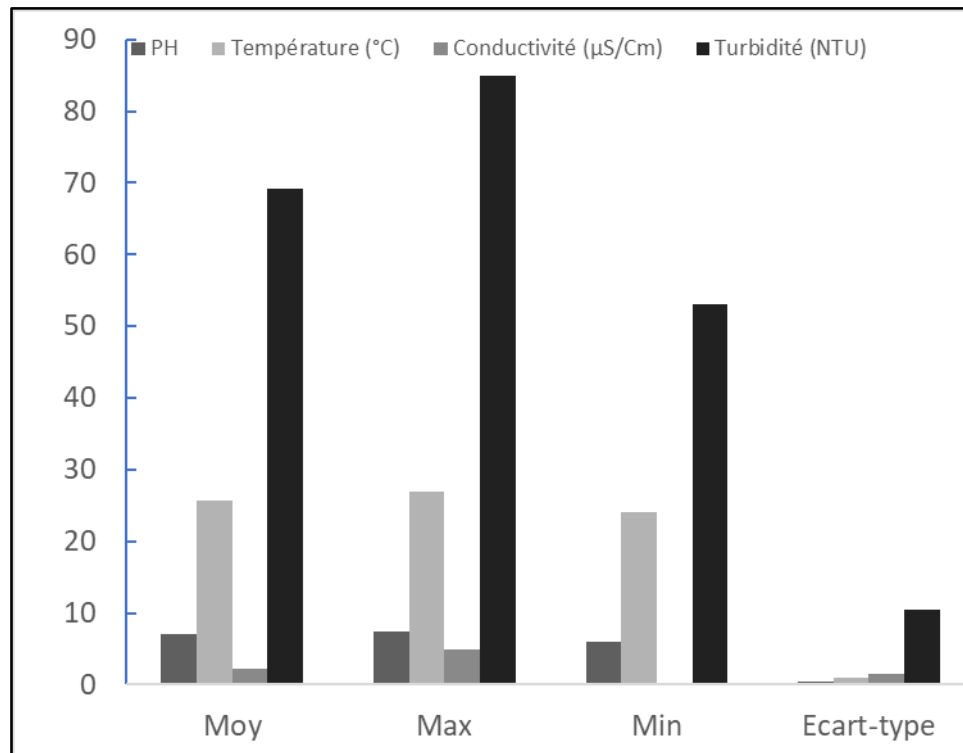
La **Figure 3** donne les valeurs moyennes, maximales, minimales et les écart-types des paramètres physiques (pH, température, conductivité, turbidité) des eaux usées des ouvrages de drainage pour chaque site d'échantillonnage. Les résultats indiquent que le pH moyen est de 7,4. La valeur de la température moyenne est 25,7 °C. Les valeurs respectives de la conductivité et la turbidité sont 2,27µS/Cm et 69,2 NTU. Toutes ces valeurs des paramètres physiques respectent les normes ivoiriennes et celles de l'OMS.

**Figure 3 :** Paramètres physiques des effluents du bassin versant du Gourou

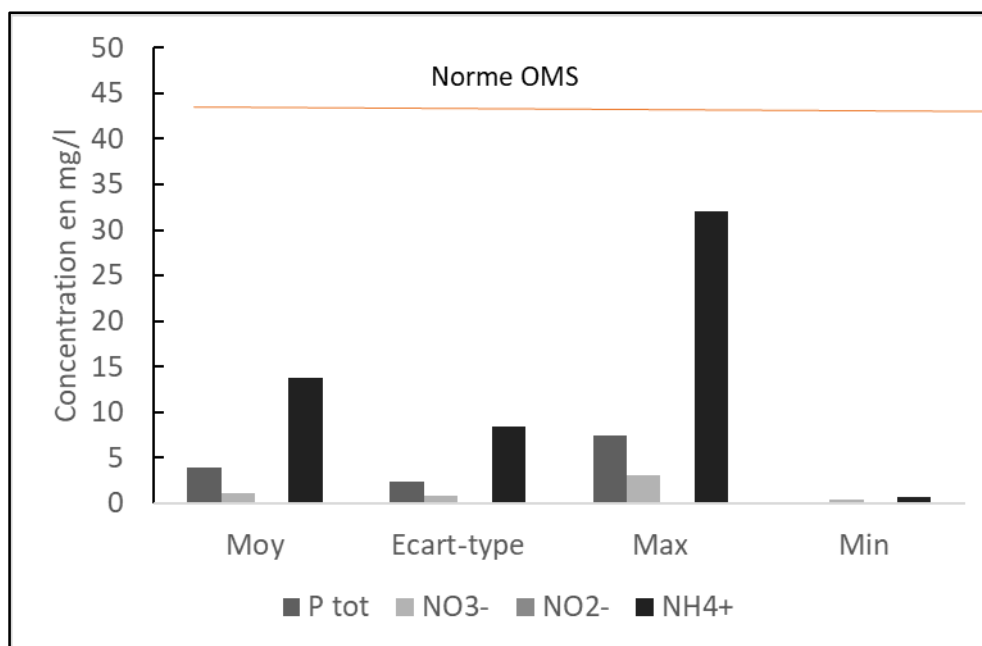
La **Figure 4** donne les valeurs des concentrations moyennes, maximales, minimales et les écart-types des paramètres chimiques (P<sub>tot</sub>, NO<sub>3</sub><sup>-</sup>, NO<sub>2</sub><sup>-</sup>, NH<sub>4</sub><sup>+</sup>) des eaux usées des ouvrages de drainage. Les résultats obtenus indiquent que les valeurs moyennes respectives de phosphore, nitrites, nitrates et d'ammoniac sont 3,94 mg/L, 0,03 mg/L, 1,08 mg/L et 13,68 mg/L. On note une valeur maximale en nitrates de 3,1 mg/L sur le site 5 (Carrefour II Plateaux) contre 7,35 mg/L pour le phosphore, 32 mg/L pour l'ammoniac et 0,14 mg/L pour les nitrites.

Figure 4 : Évaluation de la charge minérale azotée et phosphatée des effluents urbains

Les valeurs moyennes en phosphates (3,94 mg/L), nitrates (1,08 mg/L), nitrites (0,03 mg/L) et ammoniac (13,68 mg/L) présents dans les échantillons confirment la prolifération de cyanobactéries dans les ouvrages [14]. En effet, Les cyanobactéries étant des microorganismes photosynthétiques émettrices de gaz constituant un risque sanitaire (H<sub>2</sub>S est toxique pour l'humain) et des effets corrosifs sur les équipements ouvrages [14]. Ces concentrations moyennes sont en général assez faibles dans tous les échantillons analysés. La valeur moyenne de 1,08 mg/L de nitrates respecte la norme prescrite par l'OMS (NO<sub>3</sub><sup>-</sup> < 50 mg/L). Cette concentration est supérieure à la valeur moyenne comprise entre 0,06 et 0,22 mg/L de la pollution en nitrates dans le réseau de distribution d'eau potable en zone Nord de la ville d'Abidjan [15]. La présence de phosphore total et de nitrates des eaux usées du bassin versant est d'origine domestique. En effet, lors des événements pluvieux certains ménages rejettent directement les eaux de toilettes dans le canal du Gourou.

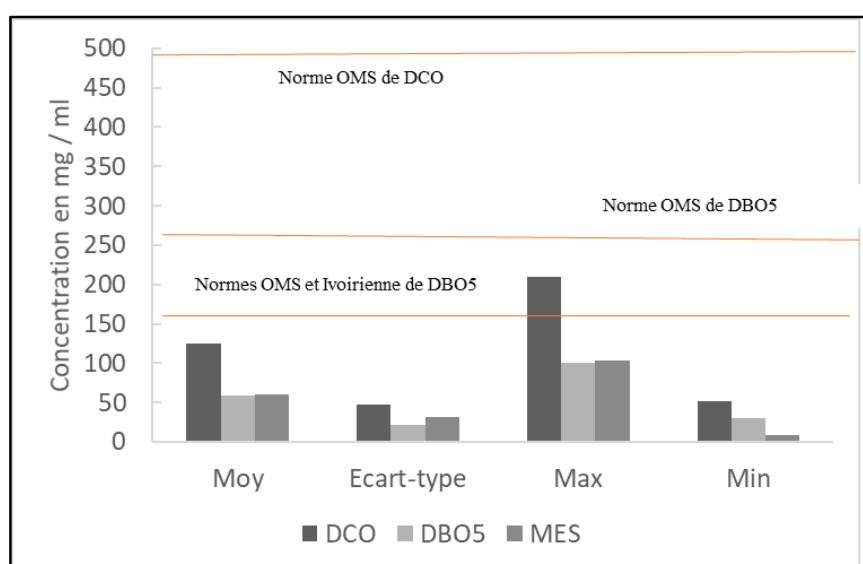
La **Figure 5** donne les concentrations maximales, minimales, moyennes et les écart-types de la pollution organique (DCO, DBO<sub>5</sub>, MES) des effluents urbains des ouvrages de drainage au niveau des dix (10) échantillons étudiés. L'analyse des résultats révèle une concentration moyenne de DCO (125,2 mg O<sub>2</sub>/L) supérieure à celles de la DBO<sub>5</sub> (59,4 mg O<sub>2</sub>/L) et des MES (61,016 mg /L). Il en est de même pour les valeurs maximales, minimales des concentrations et celles des écart-types. Pour les MES, la **Photo 2** montre comment elles sont stockées dans un bassin tampon au Carrefour de l'Indenié.

Figure 5 : Évaluation de la charge polluante organique

Les résultats de l'analyse des paramètres organiques ont donné des concentrations moyennes respectives DCO et DBO<sub>5</sub> de 125,2 mg O<sub>2</sub>/L et 59,4 mg O<sub>2</sub>/L respectant ainsi les normes OMS et ivoiriennes. Les concentrations moyennes en DBO<sub>5</sub> (125,2 mg O<sub>2</sub>/L) et DCO (59,4 mg O<sub>2</sub>/L) obtenues dans les ouvrages sont largement supérieures aux valeurs de DBO<sub>5</sub> (34,36 mgO<sub>2</sub>/L) et DCO (10,90 mgO<sub>2</sub>/L) des eaux de la rivière Djibi dans le District Autonome d'Abidjan [8]. En effet, les débits d'eaux usées rejetées dans le bassin versant du Gourou sont plus importants (273,72 m<sup>3</sup>/h de rejet par jour). Les ratios de DCO/DBO<sub>5</sub> sont compris entre 1,73 et 2,25 pour les dix (10) sites de mesure. Ce rapport qui est un indicateur de la biodégradabilité des eaux usées est inférieur à 3. Ce qui indique que les effluents urbains rejetés sont facilement biodégradables. Ces

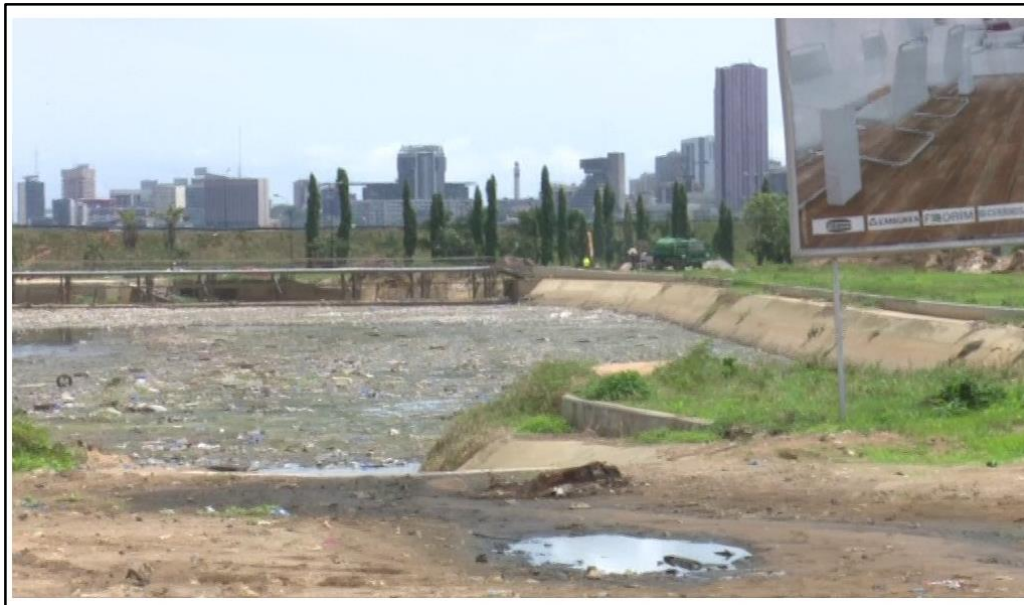
**Photo 2 : Matières en suspension du bassin tampon à l'Indenié**

moyen de l'estimation du degré la pollution afin de proposer un mode de traitement convenable. Les ratios DCO/DBO<sub>5</sub> sont compris entre 1,73 et 2,25. En dehors de la station 2, toutes les autres stations présentent un ratio  $\geq 2$ . Le rapport DBO<sub>5</sub>/DCO est compris entre 0,44 et 0,58 avec une valeur moyenne de 0,48. Les valeurs du rapport sont situées d'une part entre 1,4 et 2,5 et d'autre part, entre 2,5 et 3,5. Le rapport DBO<sub>5</sub>/DCO donne une valeur d'environ 0,4 située entre 0,31 et 0,60. Quant aux concentrations moyennes respectives de DBO<sub>5</sub>, DCO et MES, elles sont égales à 59,4 mg O<sub>2</sub>/mL, 125, 2 mg O<sub>2</sub>/mL dans les effluents analysés. Quant aux valeurs maximales obtenues, elles sont de 102,8 mg/ L pour les MES, 100 mg O<sub>2</sub>/mL pour la DBO<sub>5</sub> et 210 mg O<sub>2</sub>/mL pour la DCO. La **Photo 2** montre un stock de déchets solides et liquides au niveau du bassin tampon du Carrefour de l'Indenié.

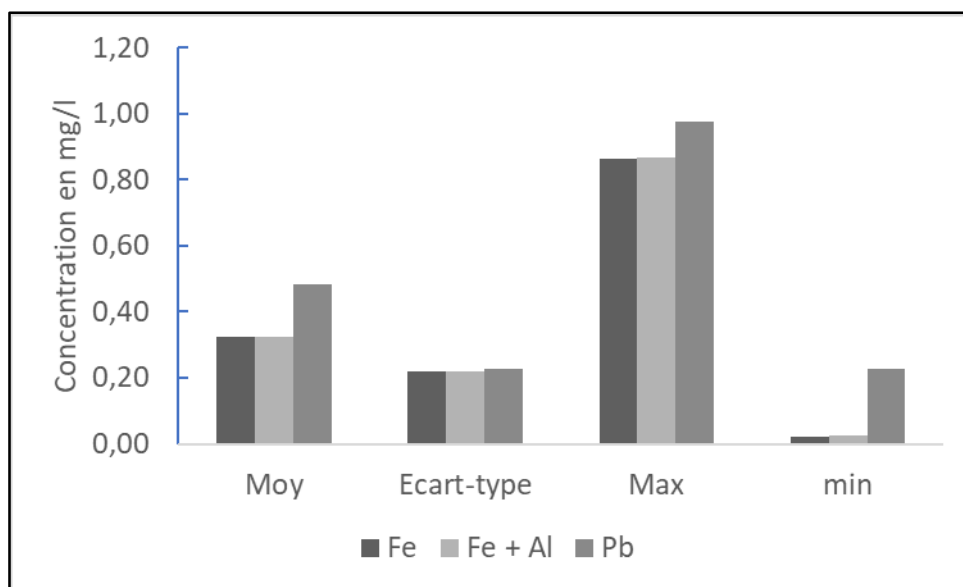
La **Figure 6** donne la variation des concentrations moyennes, maximales, minimales et les écart-types de la pollution en métaux lourds (Fe, Fe+Al, Pb) dans les dix (10) échantillons prélevés. L'analyse des résultats montre que la concentration moyenne du plomb est de 0,48 mg/L. Celle de Fe+Al est de 0,33 mg/L tandis que Fe a une concentration de 0,32 mg/L. Les écart-types de Fe, Fe +Al et du Pb sont tous égaux à la valeur de 0,22. A l'exception de l'Arsenic, tous les métaux lourds ont été détectés dans les 10 échantillons, et notamment le Plomb, le fer avec des concentrations maximales respectives de 0,977 mg/L et 0,347 mg/L.

Figure 6 : Évaluation de la charge polluante en métaux lourds

Les valeurs moyennes de plomb (0,48 mg/L) et fer (0,32 mg/L) traduisent une pollution d'origine minérale des effluents. Celle-ci proviendrait de divers rejets dans les ouvrages de drainage tels que les huiles usagées, les déchets d'équipements électriques et électroniques, etc. L'incivisme des populations et l'insuffisance des ouvrages d'assainissement conduit certaines personnes à des branchements anarchiques d'eaux usées sur le réseau des eaux pluviales faisant fi des normes ivoiriennes et celles de l'OMS portant réglementation des rejets et émissions des installations classées pour la protection de l'environnement. Le même constat est fait dans la région du M'Zab (Algérie) où le déversement des eaux usées en aval sans traitement et les raccordements des eaux usées au collecteur principal, ainsi que la présence des fosses septiques non conventionnelles ont créé des problèmes de pollution de la nappe phréatique [12]. En plus, certains industriels refusent de se raccorder à l'égout et le rejet anarchique de leurs eaux usées domestiques constitue un risque pour la pollution des sols [13]. Cette pollution des sols favorise la dégradation de ces ouvrages au fil du temps. Il faut réhabiliter les ouvrages de collecte et de stockage des eaux usées afin qu'ils répondent aux normes en la matière et prévoir un système de traitement de ces eaux usées [9].

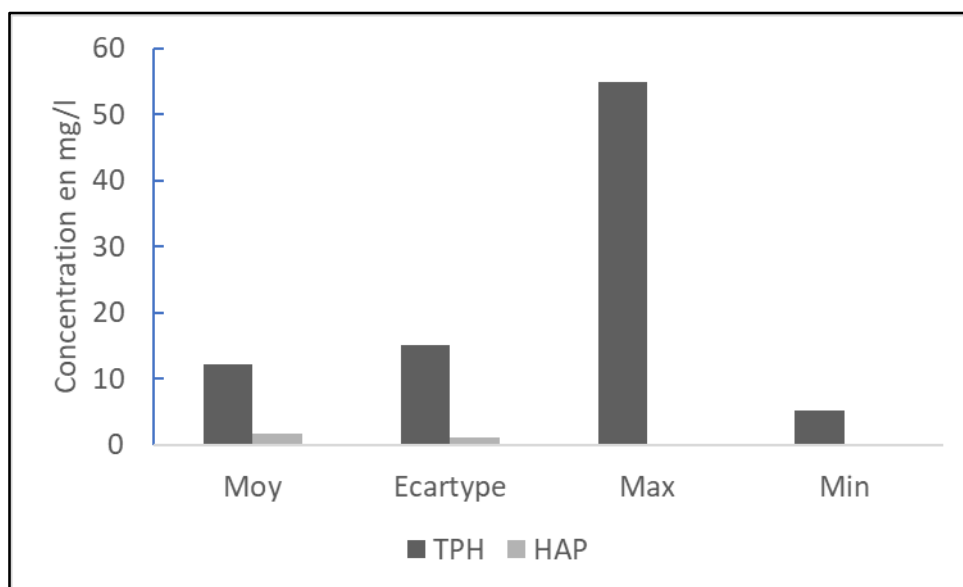
La **Figure 7** donne les valeurs moyennes, maximales, minimales et les écart-types en Hydrocarbures pétroliers totaux (TPH) et en hydrocarbures aromatiques polycycliques (HAP) des eaux usées des ouvrages de drainage du bassin versant du Gourou. L'analyse des résultats indique des valeurs moyennes respectives en TPH et HAP de 12,24 mg/L et 1,75 mg/L. Une valeur maximale de 54,86 mg/L pour les TPH est enregistrée au Carrefour II Plateau (échantillon 5). Sur ce site, on constate la présence de nombreux garages automobiles le long du canal principal du Gourou (**Photo 3**).

Figure 7 : Évaluation de la charge polluante en hydrocarbures

L'analyse des résultats donne des valeurs moyennes en hydrocarbures HAP de 1,75 mg/L et TPH de 12,24 mg/L. La concentration maximale hydrocarbures TPH de 54,86 mg/l au niveau du Carrefour II Plateau (échantillon 5) indique leur origine anthropique. La concentration particulièrement élevée en hydrocarbures au niveau du Carrefour Deux- Plateaux résulte des nombreux garages automobiles installés le long du canal du Gourou. Ceux-ci déversant directement les huiles de vidange dans les ouvrages en direction de la baie de Cocody, causant ainsi la dégradation de ces ouvrages. Les sulfures et les hydrocarbures sont souvent à l'origine de nuisances olfactives, de dégradation du patrimoine, de perturbations du fonctionnement des stations d'épuration, voire même d'intoxication d'agents d'exploitation [17].

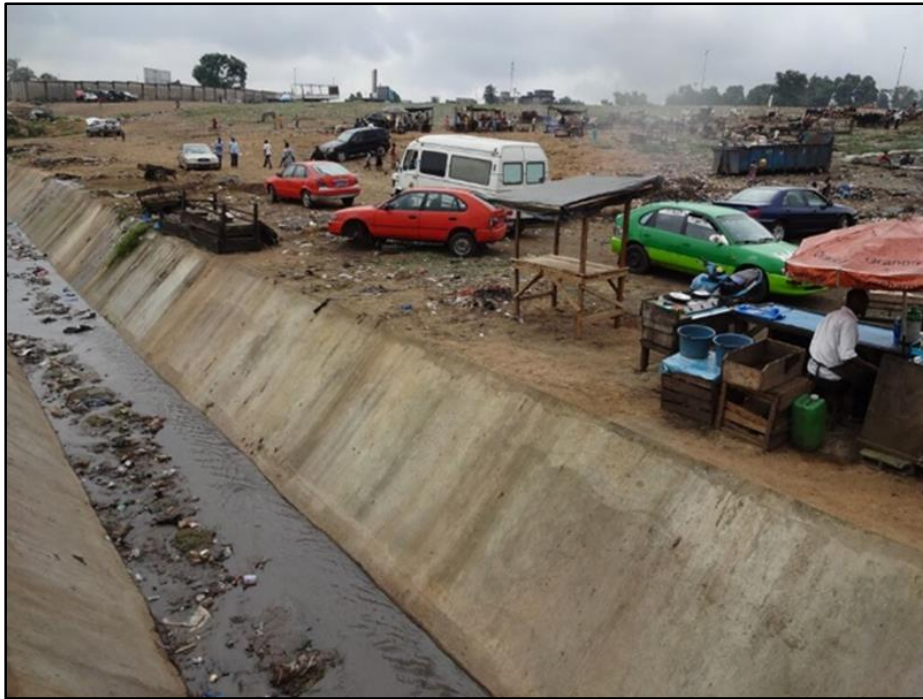
**Photo 3 :** Garages automobiles et dépotoirs de déchets installés le long du canal principal au Carrefour II Plateaux

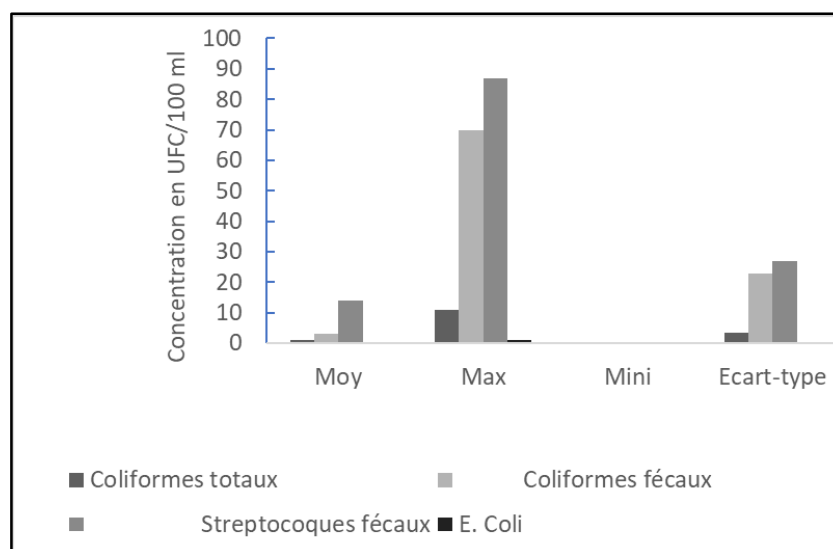
La **Figure 8** indique les concentrations moyennes, maximales, minimales et les écart-types des paramètres bactériologiques (E. Coli, coliformes fécaux, coliformes totaux, et streptocoques fécaux) des eaux usées des dix sites. L'analyse des résultats indique des valeurs moyennes respectives en E. Coli, coliformes fécaux, coliformes totaux, et streptocoques fécaux de 0,33 UFC/100 mL, 3,11 UFC/100 mL, 1,22 UFC/100 mL et 14 UFC/100 mL. Les streptocoques fécaux sont les plus importants dans le milieu étudié avec un pic de 87 UFC/100 ml sur le site 4 (Carrefour Paillet Est). A l'exception des sites 1 et 2, les coliformes fécaux ne sont pas détectables sur les autres sites. Les streptocoques fécaux ne sont pas présents sur les sites 5, 7, 9 et 10. Quant à *Escherichia coli*, il est absent sur de nombreux sites.

**Figure 8 :** Évaluation de la charge polluante bactériologique

L'analyse des résultats bactériologiques donne des valeurs moyennes en E. Coli de 0,33 UFC/100 mL, coliformes fécaux de 3,11 UFC/100 mL, coliformes totaux de 1,22 UFC/100 mL et streptocoques fécaux de 14 UFC/100 mL. On enregistre un pic de 87 UFC/100 mL sur le site 4 (Carrefour Paillet Est). Ces valeurs sont inférieures à aux concentrations moyennes en Escherichia coli variant de 86 UFC/ 100 mL à 183 UFC/100 mL et en Coliformes totaux allant de 61 UFC/ 100 mL à 106 UFC/ 100 mL dans les eaux usées de la Commune d'Antananarivo à Madagascar [16].

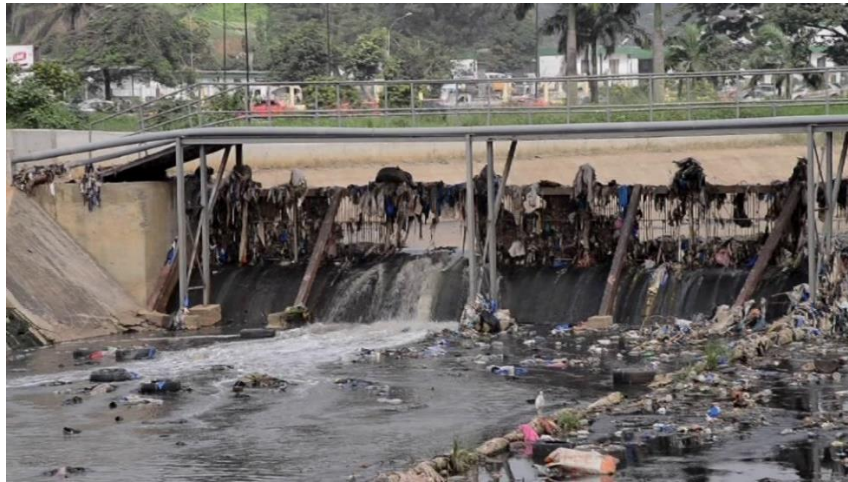
**Photo 4 :** *Déchets solides dans un bassin de rétention au carrefour de l'Indenié*

La non collecte des déchets solides dans les ménages, la mauvaise organisation du secteur des déchets solides et le manque de moyens financiers dans les ménages pour payer la precollecte impactent négativement les ouvrages de drainage où des tonnes de déchets solides sont rejetées chaque année (*Photo 4*). Les quartiers sont souvent dépourvus de système de raccordement au réseau d'eaux usées. On note aussi les mauvais comportements des populations en matière d'assainissement qui raccordent leurs eaux usées au réseau des eaux pluviales (*Photo 5*). Les ouvrages de drainage sont ainsi dégradés par la mauvaise qualité de ces effluents urbains. Le phénomène d'ensablement des ouvrages de drainage entraîne souvent leur dysfonctionnement et provoque des débordements d'eaux de ruissellement. En effet, les activités humaines dans le bassin versant du Gourou accentuent l'érosion du sol qui cause les ruptures des ouvrages de drainage (*Photo 6*).

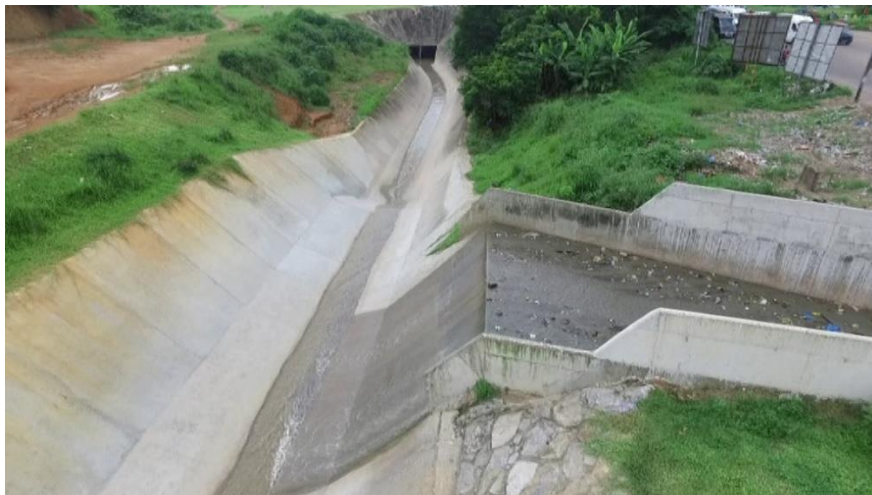
**Photo 5 :** *Raccordement d'effluents urbains sur le réseau d'eau pluviale*

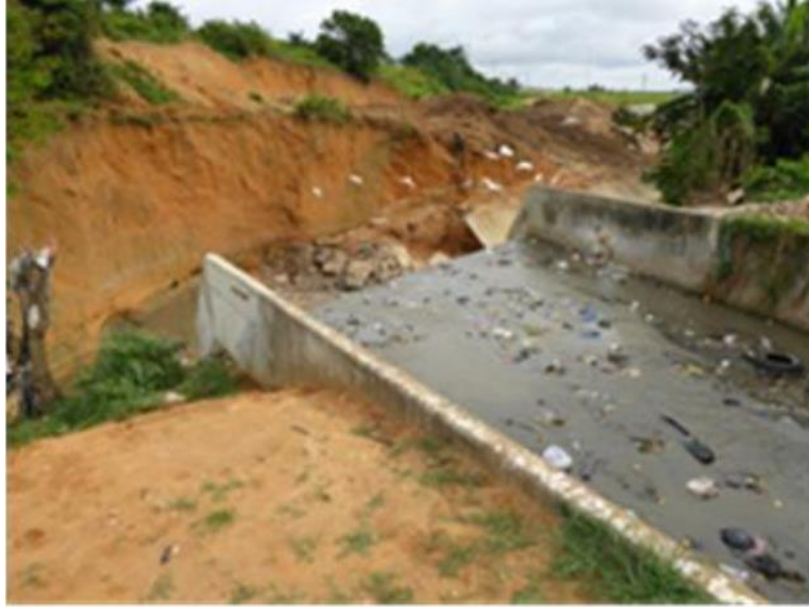
**Photo 6 :** *Rupture de canal principal au Carrefour Williamsville*
