Caractérisation des ouvrages d'assainissement pluvial dans la rive gauche du fleuve Niger : cas des quartiers du bassin de Gounti-Yéna

Characterization of stormwater drainage systems on the left bank of the Niger River in response to the recurrent flooding phenomenon : Case of the neighborhoods in the Gounti Yéna basin

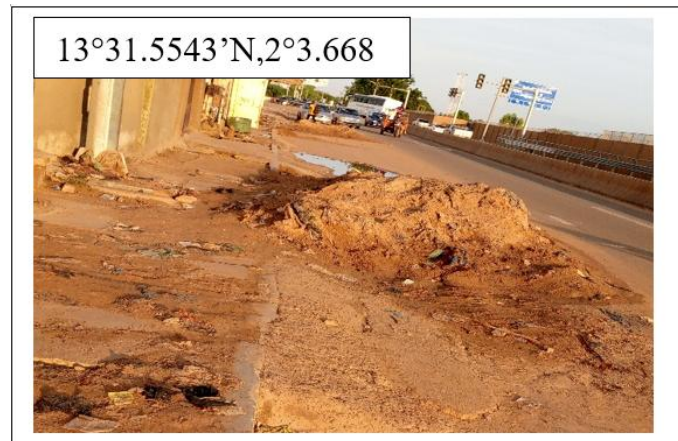
L'ensablement est un des problèmes majeurs du drainage des eaux pluviales de la ville de Niamey. En effet, le transport du sable des gros camions et la quantité importante du sable déplacée par vents pendant la saison sèche sur les voiries couplées au mauvais entretien des services de balayage qui laissent ces sables aux abords après balayage (**Figure 6**) cause l'ensablement des routes. Pendant l'hivernage ce sable est transporté dans le réseau par le ruissellement d'eau. La **Figure 7** illustre l'ensablement des caniveaux de la rive gauche de Niamey.

Figure 6 : *Sable laissé à l'abord d'une route après balayage à Goudel (23/09/2024)*

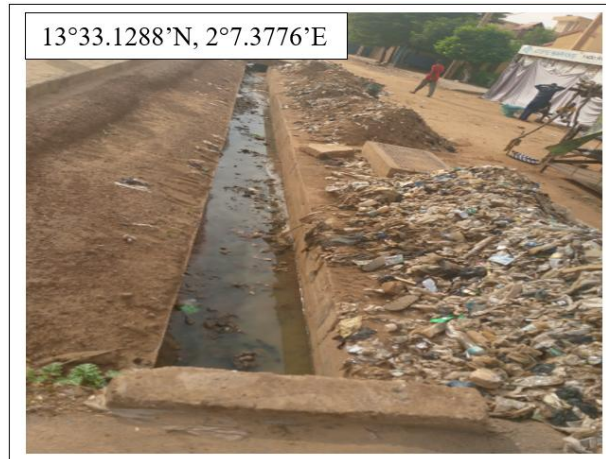
Les opérations de curage ne sont pas réalisées de façon exhaustive, elles sont réalisées que dans les voies principales. Nombreuses sont des voies qui ne bénéficient nullement d'aucune activité de curage. Aussi, le plus souvent les déchets sortis de ces caniveaux peuvent rester à leurs abords durant une certaine période et malheureusement le vent ou la pluie se charge de les ramener dans le réseau des caniveaux à ciel ouvert. Pour ce qui est du réseau enterré, l'inaccessibilité à ce réseau occupé par des constructions (kiosques, magasins, maisons,) rend difficile voire impossible le curage.

Figure 9 : Déchets de curage laissés aux abords d'un caniveau à Lazaret (09/08/2024)

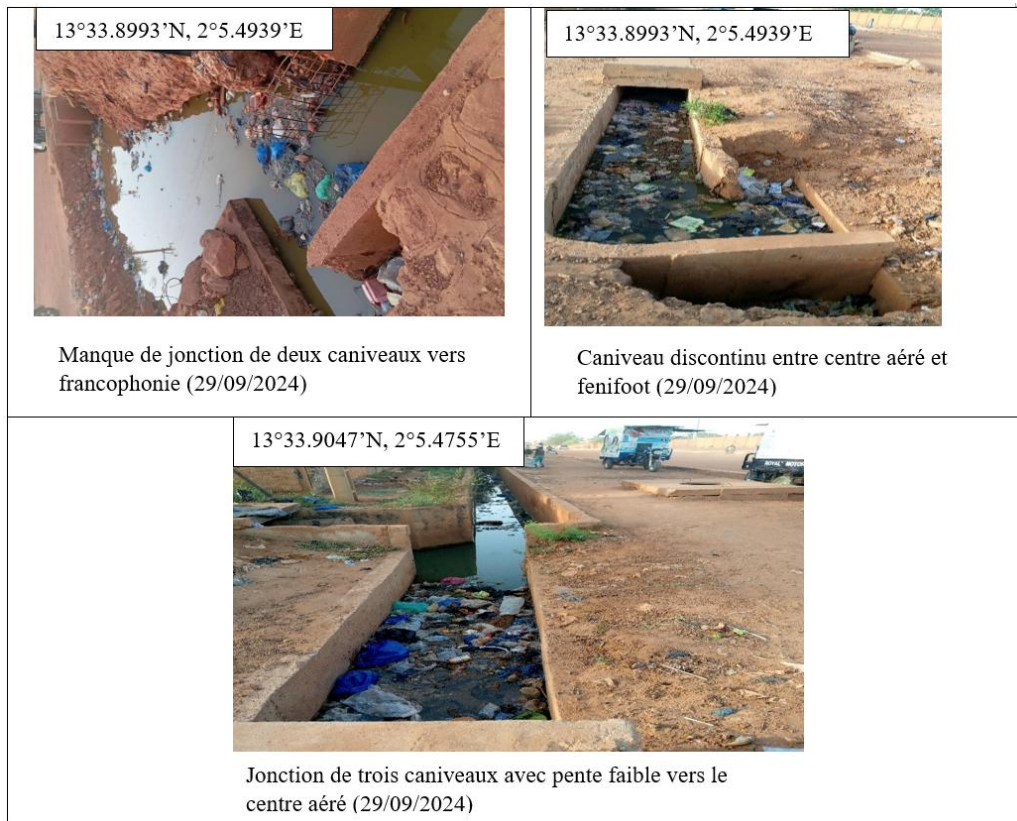
- Absence d'exutoire et manque de jonction de certains caniveaux secondaires aux caniveaux principaux ;
- Pentés de certains caniveaux principaux supérieurs à ceux des caniveaux secondaires ;
- Pentés trop faibles ne permettant par l'auto-curage du réseau ;
- Hauteur des caniveaux supérieur à la coté du terrain naturel ;
- Changements des directions brusques et importants provoquant des pertes de charges importantes.

Figure 10 : Quelques défauts de conception retrouvée sur le terrain

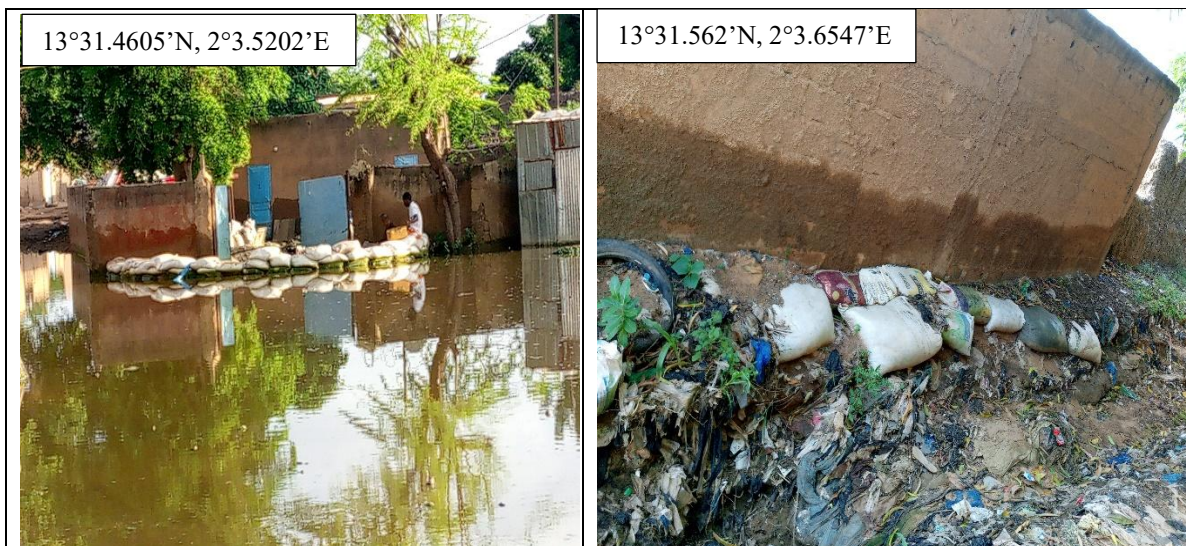
Les remplissages des sacs de sable constituent la première technique de protection anti-inondation à laquelle la population songe, surtout celle en bordure des rues. Ces sacs remplis de sable jouent un rôle important dans la redirection et le confinement des eaux de crue, protégeant ainsi les infrastructures des effets dévastateurs des inondations.

Figure 13 : *Utilisation des sacs de sable comme technique anti-inondation*
